史跡旧島松駅逋所主屋耐震補強・保存修理実施設計委託

実施設計概要

令和5年度

■史跡旧島松駅通所主屋耐震補強・保存修理実施設計概要

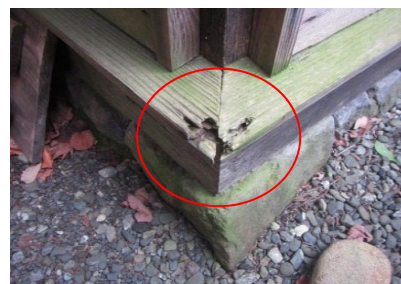
- 土台、水切りは、部分的に腐朽が見られることから、腐朽部分のみ取り除き、新補材に取替える計画としている。

写真2-1 土台腐朽状況

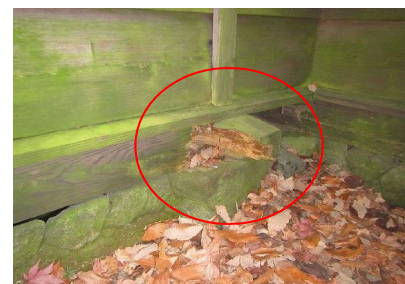
写真2-2 水切り腐朽状況

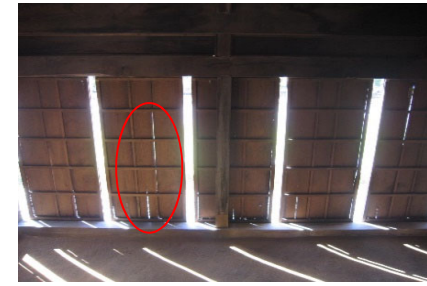
- 外部建具は、明り障子付板戸、土縁の板戸、戸袋の板材のそり、割れ等の劣化みられる。また、戸袋は固定度が低下しており傾きが見られるため、保存修理を実施する計画としている。

写真2-3 板戸の劣化状況

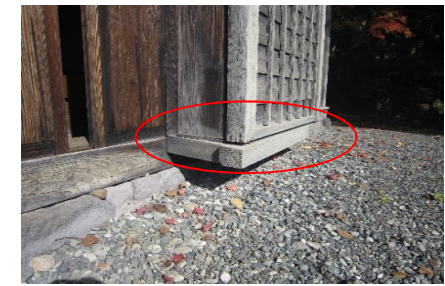
写真2-4 戸袋の劣化状況

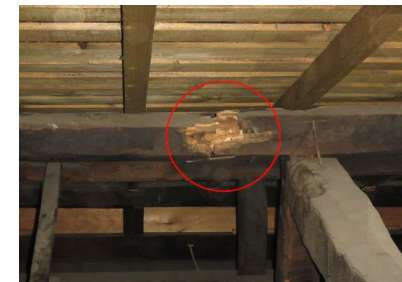
- 小屋裏の構造部材について、劣化部分は新補材に取替える。一部取替えが難しい部分については、新補材での補強や金物で接合部の補強を行う計画としている。

写真2-5 母屋継手の破損状況

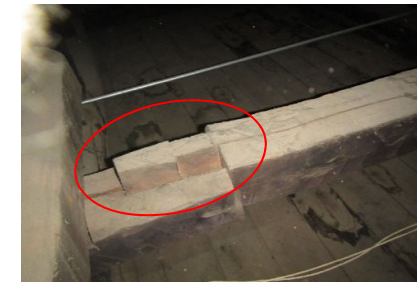
写真2-6 梁継手のゆるみ状況

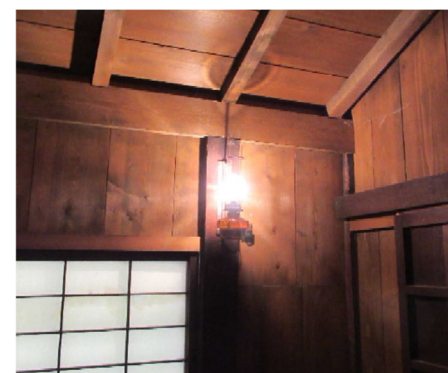
写真3-1 屋内電灯設備

- ・ 屋内の既存照明器具は白熱電球を使用しているため、展示物等への紫外線の影響を僅少でも抑えられるLED照明に更新(部品交換によるLED化)する計画としている。なお、すでにLED化を実施している電灯設備は既存のままとする。
- ・ 展示用の照明を新設する計画としている。
- ・ 電灯分電盤は、前回の保存修理時から30年以上経過していることと、照明、展示計画の見直しに伴うブレーカー増設に伴い更新する計画としている。
- ・ 照明器具及び電灯分電盤の更新に伴い、リモコンスイッチの更新する計画としている。
