■釘について

・保存修理時に使用する釘について、現状使用していた釘（取外した釘）及び過年度保存修理の実績より考察し、修理主任技術者の指導のもと、釘の選定をする。

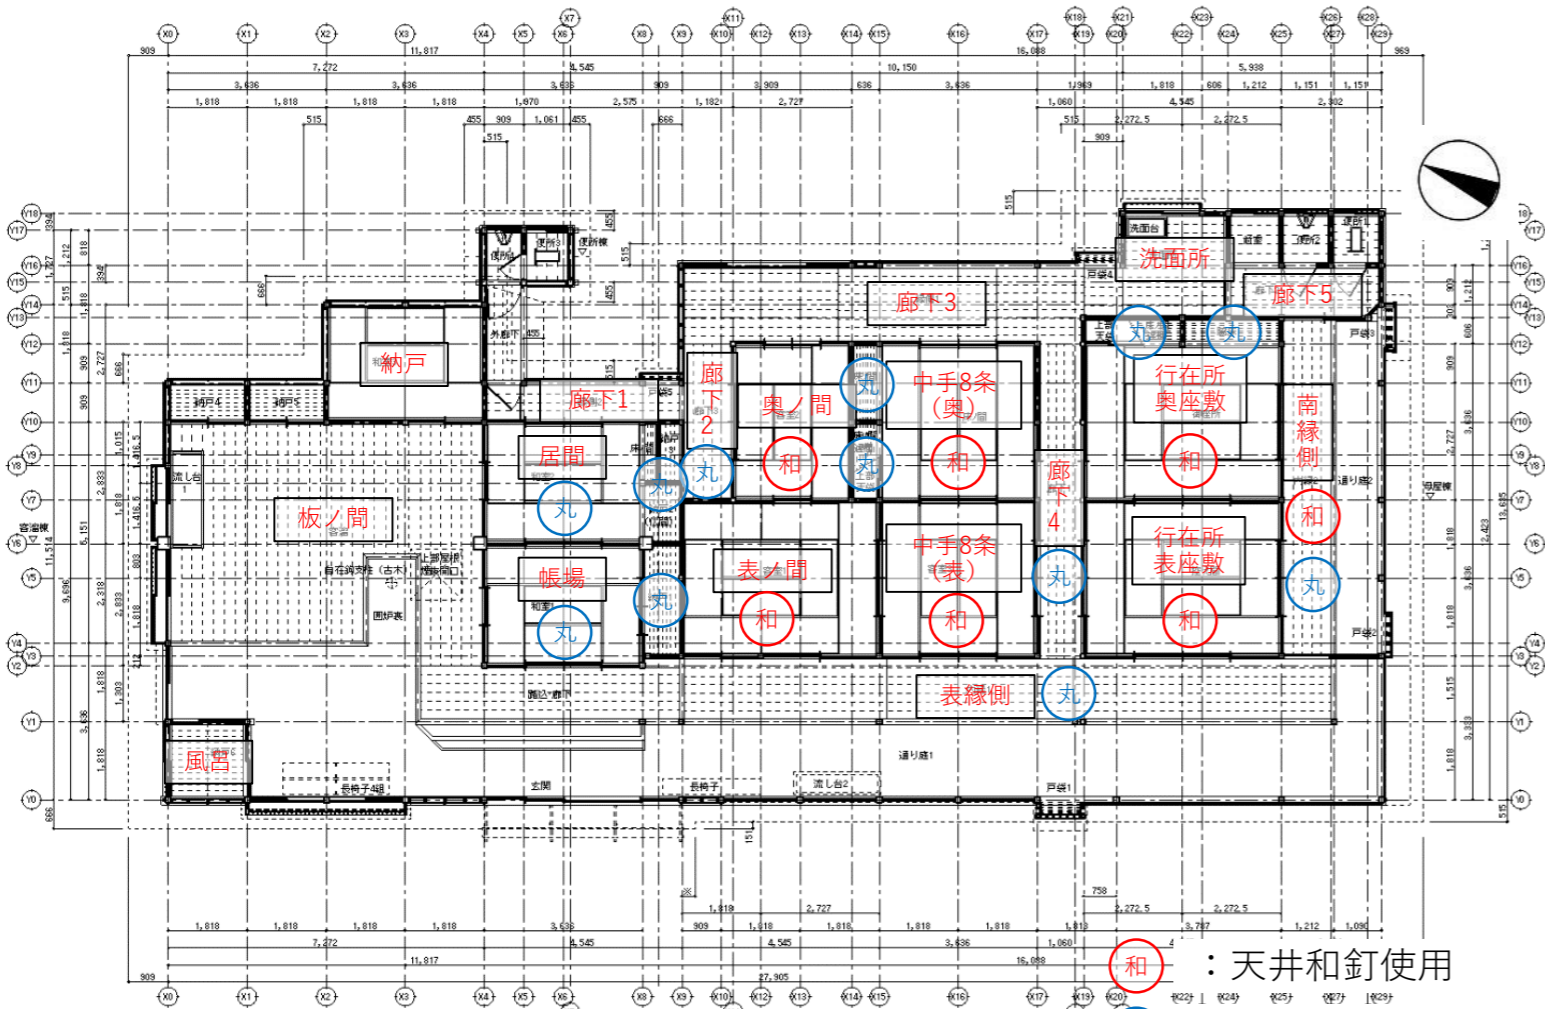
図1 旧島松駅通所平面図

・図1に天井仕上げ材を取外した箇所の釘の種類を示す。表ノ間、奥ノ間、中手8条（表）、中手8条（奥）、行在所表座敷、行在所奥座敷及び南縁側の一部の天井仕上げを固定している釘（見え隠れ）に和釘が使用されていた。

・過年度の保存修理では、工事報告書では「見え隠れをJIS規格の釘として、見え掛りは和釘とした。」とある。また、工事写真から、図1の丸釘である部分は天井を取外していそうであるが、和釘の部分の取外し有無については、明確な判断が出来ない状態である。壁については、過年度の保存修理にて全て取外しているようである。

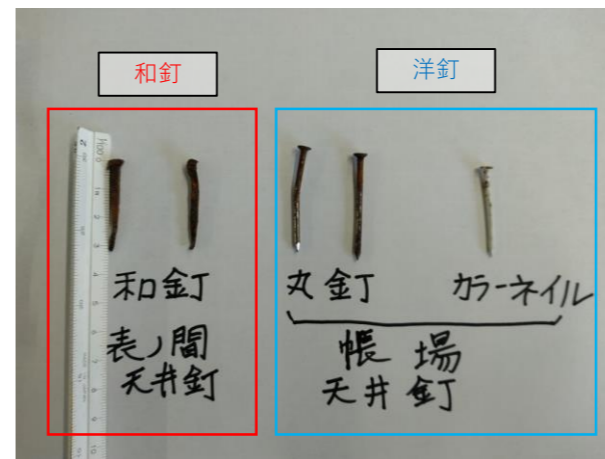
写真1 既存釘(天井)

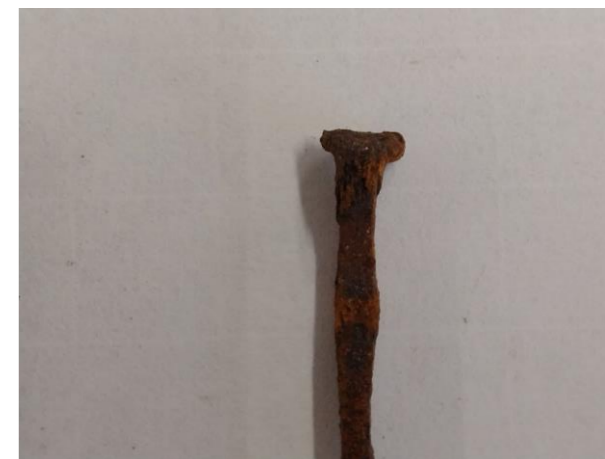
写真2 既存釘(天井)の頭状況

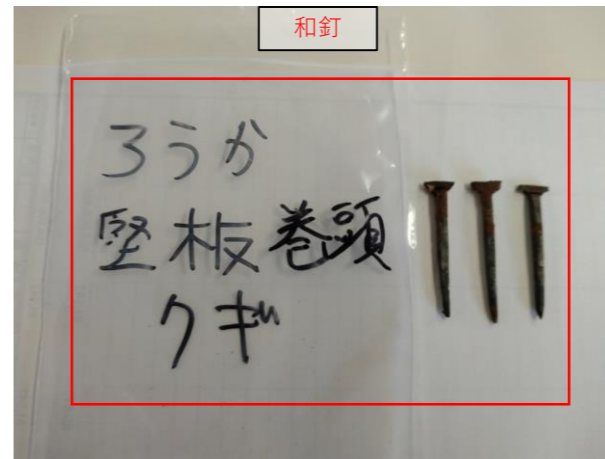
写真3 既存釘(壁)

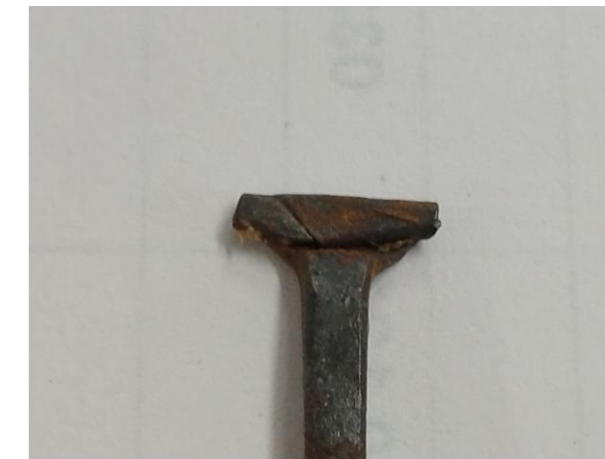
写真4 既存釘(壁)の頭状況

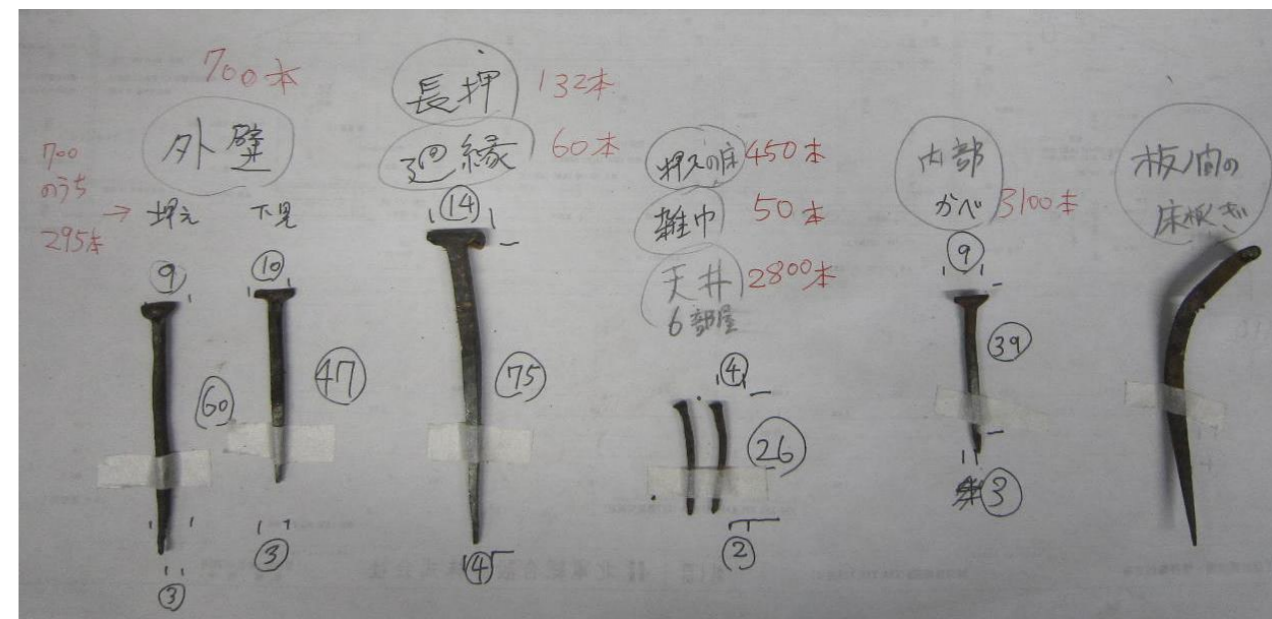
写真5 既存釘(外壁、長押、廻縁ほか)

見え隠れ：JIS規格釘

見え掛り：和釘

和釘の仕様については、現状に合わせる。(基本、巻頭釘)

また、見え掛り部分で和釘が出てきた箇所で取外し復旧する際は、可能な限り既存和釘を使用して復旧できるように検討する。(施設案内で既存を再使用していることを伝えたい。)
