旧島松駅通所主屋耐震補強・保存修理基本設計（案）

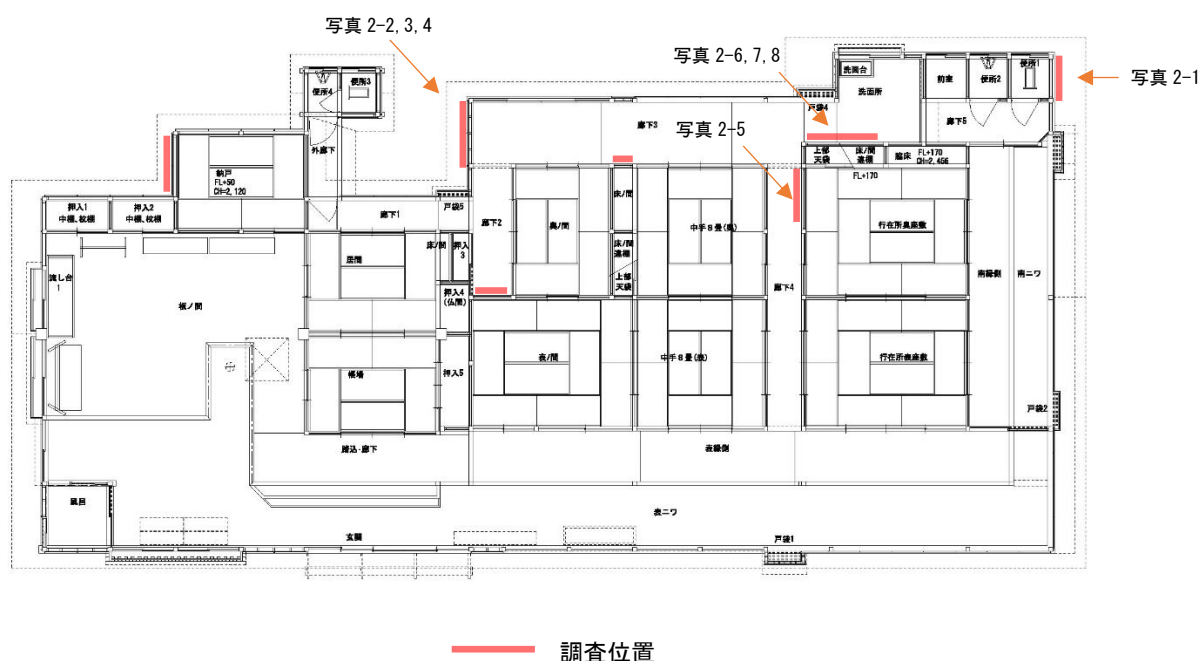
【図 2-1 壁下地調査位置図】

旧島松駅通所は、構造的に大きく3つのゾーンに分かれていることから、それぞれのゾーンごとに1, 2か所で調査を実施した。

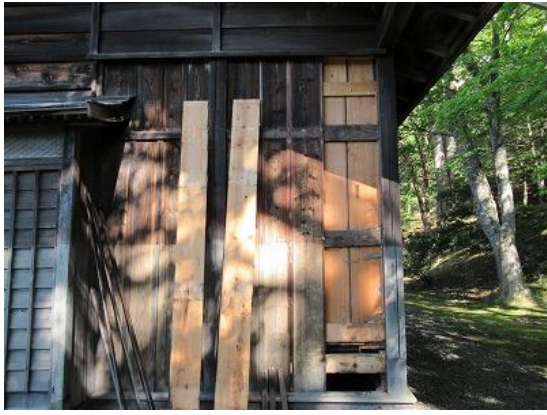
【写真 2-1 外部壁下地】

調査の結果より、全ての調査場所において貫材を確認した。各部において多少の誤差はあるが、概ね以下の寸法、間隔で貫材が設置されていた。

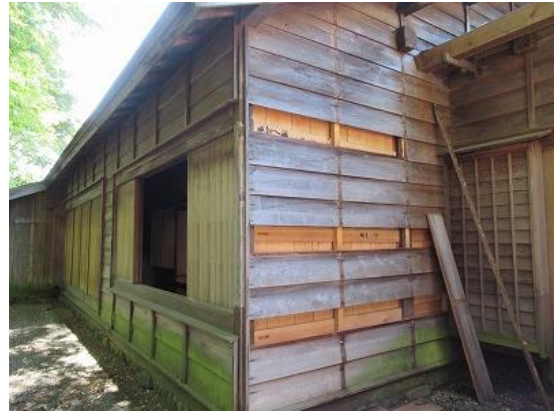
【写真 2-2 外部壁下地】

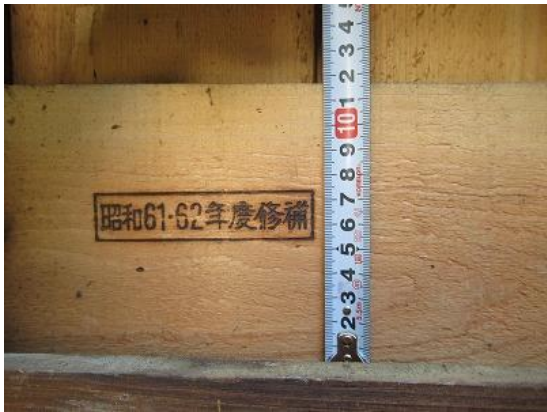
【写真 2-3 外部壁貫材高さ寸法】

貫材断面寸法：幅 27mm、高さ 115mm

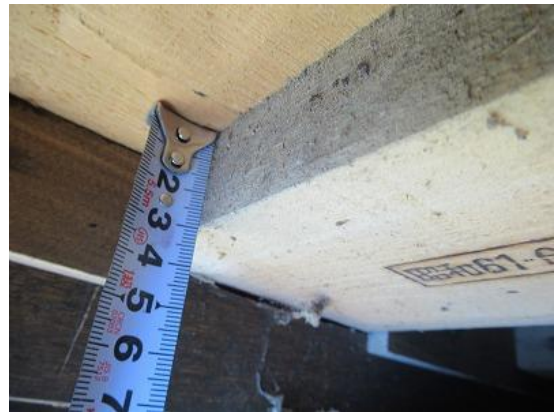
【写真 2-4 外部壁貫材幅寸法】

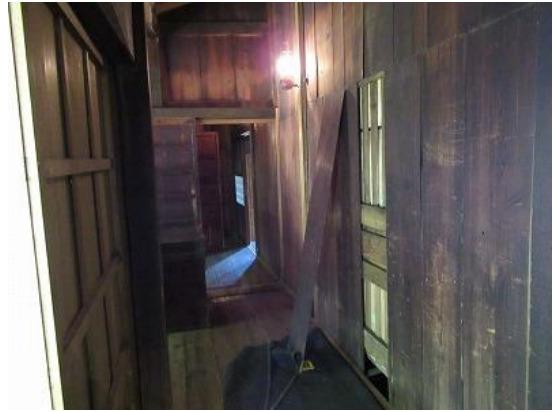
【写真 2-6 内部壁下地】

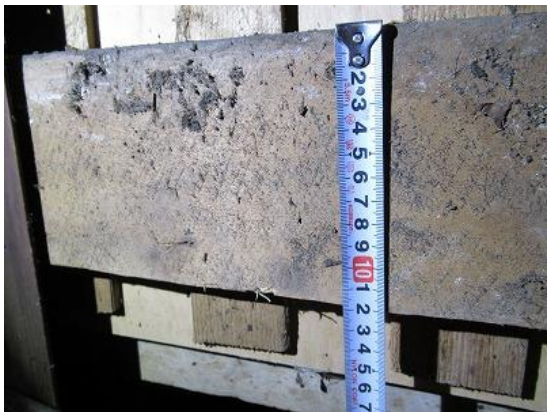
【写真 2-7 内部壁貫材高さ寸法】

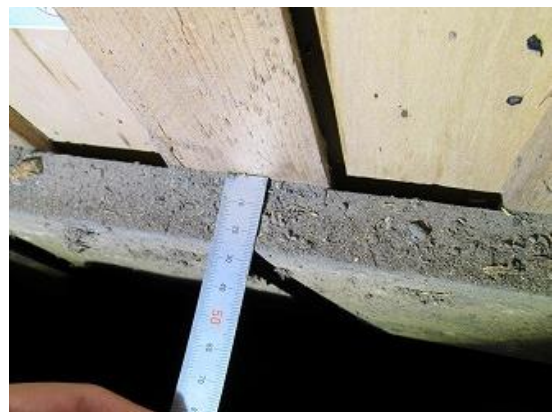
【写真 2-8 内部壁貫材幅寸法】

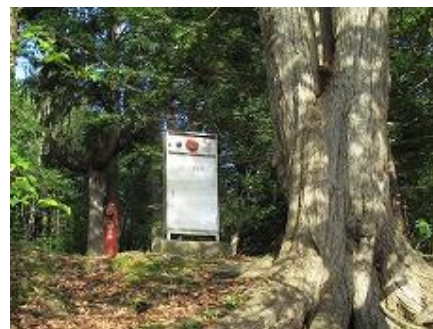
【写真 4-2 既存屋外消火栓】
