（１）旧島松駅逓所保存修理計画

５章　旧島松駅逓所主屋基本設計

２．耐震補強・保存修理基本設計

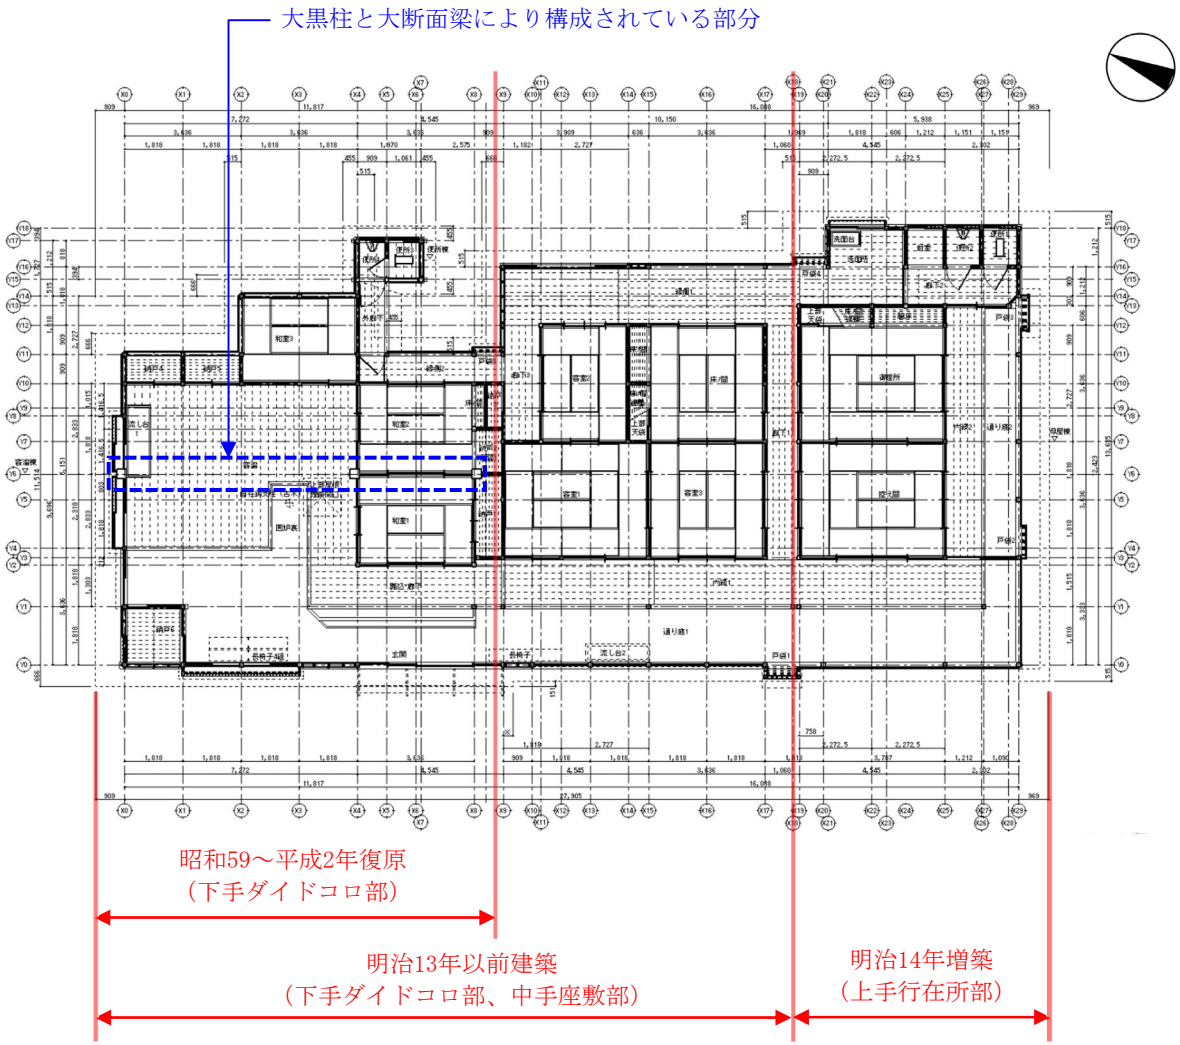
図 5-1-1　平面図

本建物は図5-1-1に示すように、構造的には大きく３つのゾーンに分かれており、中央の中手座敷部（明治13年(1880)以前建築）の南側に上手行在所部を増築し、昭和59年(1984)～平成元年(1989)に下手ダイドコロ部を当初の姿に復原している。但し、昭和59年(1984)からの根本修理時に基礎は、全体を鉄筋コンクリート造（以降、ＲＣ造）のべた基礎に改修し、床組（土台、大引、床板）は、後補材に交換されている。

３つのゾーンの接続部においては、主要な横架材（桁・梁）は強固には連結されておらず、復原部分も含めて、柱と横架材の接合部に補強金物は使用されていない。また、根本修理の際、多くの柱で根継ぎが行われ、継手部分は木材の嵌合のみであり補強金物は使用されていない。

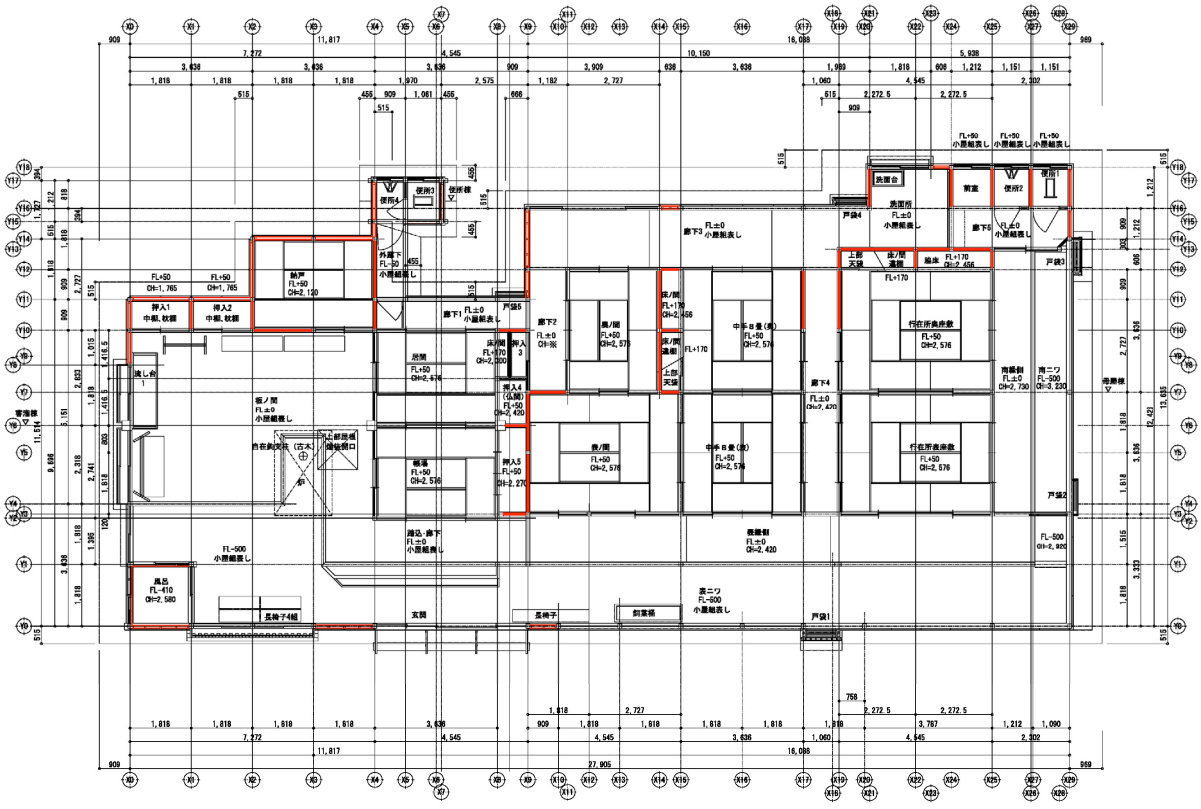
図 5-2-1　補強位置図

① 既存壁の補強については、既存の壁仕上を取外し、壁内部に構造用合板を新設し耐震補強を行う。補強位置については、構造計算により求められた位置とする。
② 水平剛性を高めるため、屋根材の更新に合わせ屋根面に構造用合板を新設し、意匠に影響のない耐震補強を行う。
③ 屋根葺き替え材料については、道産柾材の利用を含めコストや耐候性等について引き続き検討を行う。また、井戸屋形の屋根も腐朽が著しいため、主屋の葺き替えに合わせ修理する。
④ 天井仕上がある部分については、小屋裏にて水平ブレースを設置する。
⑤ 構造的な一体化については、小屋裏部分で金物等を用い各部材を緊結する補強とする。

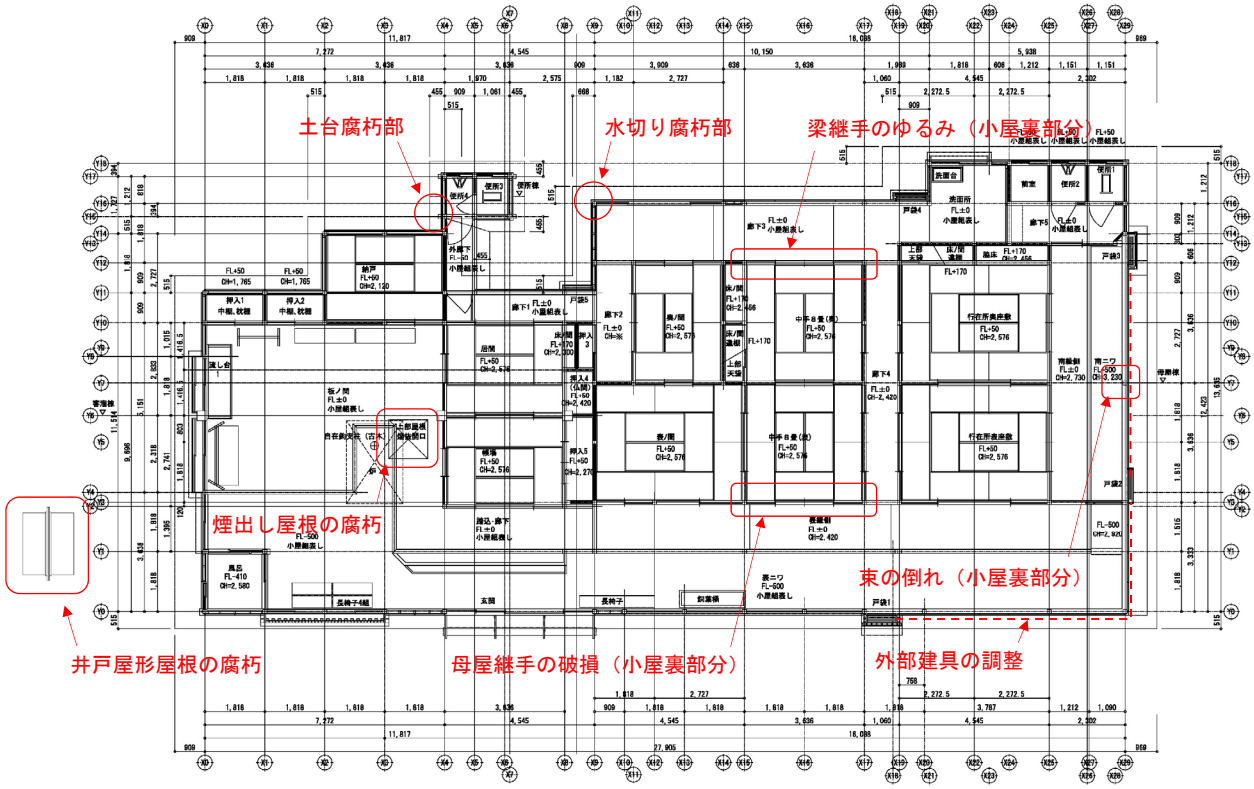
図 5-2-4　保存修理平面図

① 屋根材の柾葺きは、葺き替えから30年以上経過しており、葺き替え時期が迫っていることから耐震補強工事と同時に屋根の葺き替え工事を行う。また、煙出し屋根、井戸屋形の屋根も腐朽が著しいことから、葺き替え工事を行う。

② 土台、水切りについては、部分的に腐朽が見られることから、腐朽部分のみ取り除き、新補材に取替える。

④ 小屋裏の構造部材について、劣化部分は新補材に取替える。一部取替えが難しい部分については、新補材での補強や金物で接合部の補強を行う。

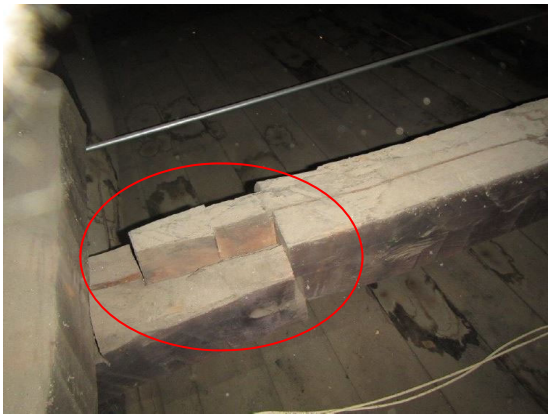
写真 5-2-6　梁継手のゆるみ
