## 北広島市大規模盛土造成地マップ

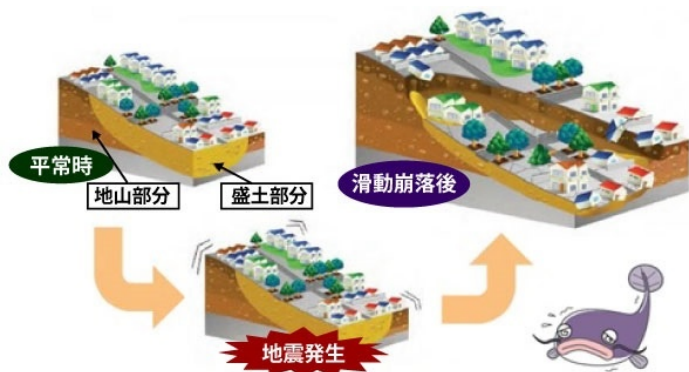
滑動崩落とは、地震時に宅地造成前の谷底付近や盛土内部を滑り面として、盛土造成地の全体または大部分が斜面下部方向に移動することです。

（国土交通省「宅地耐震化の取組に関するパンフレット」より引用）
